ANÁLISIS EXPERIMENTAL DE PERFILES TUBULARES DE PARED DELGADA SOMETIDOS A FATIGA DE ULTRA-BAJO CICLAJE

EXPERIMENTAL ANALYSIS OF TUBULAR WALL- THREADED SECTIONS SUBMITTED TO ULTRA- LOW CYCLING FATIGUE

Leonardo López¹, María Eugenia Marante², Ricardo Picón³

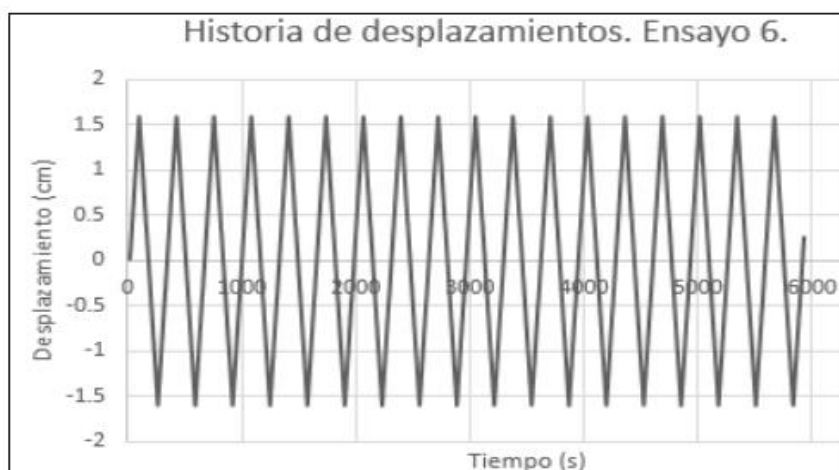
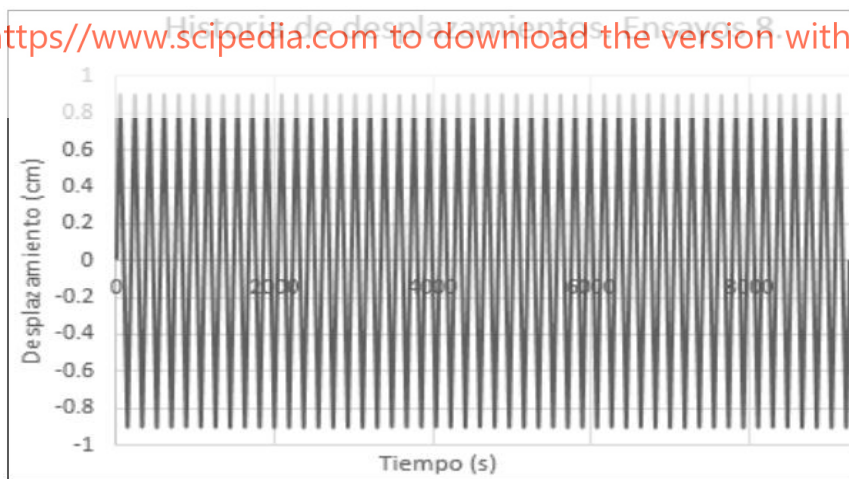
Figura 9. Historia de desplazamientos de incrementos constantes aplicada a los ensayos 6, 7 y 8.
Fuente: los autores

Los ensayos 6, 7 y 8 se realizaron bajo la modalidad de aplicación de cargas cíclicas, cada historia de desplazamientos se describe en su correspondiente ensayo, el objetivo fue el de determinar si tipo de falla correspondía a micro-fisuración y crecimiento de grietas [10], o a la aparición del pandeo local. La probeta empleada en el ensayo número 6, fue sometida a desplazamientos cíclicos de $\pm 1,60$ cm como se muestra en la Figura 9, se realizaron 18 ciclos, en el ensayo número 7 la historia de desplazamientos utilizada fue de $\pm 1,20$ cm, aplicándose un total de 40 ciclos, la probeta del ensayo 8 fue sometida a la historia de desplazamientos de

$\pm 0,90$ cm y se aplicaron 50 ciclos.
